STATUSBESIKTNING AV FASADER OCH FÖNSTER

Kv Näktergalen 27

Rådmansgatan 11

Tid 2021-02-09

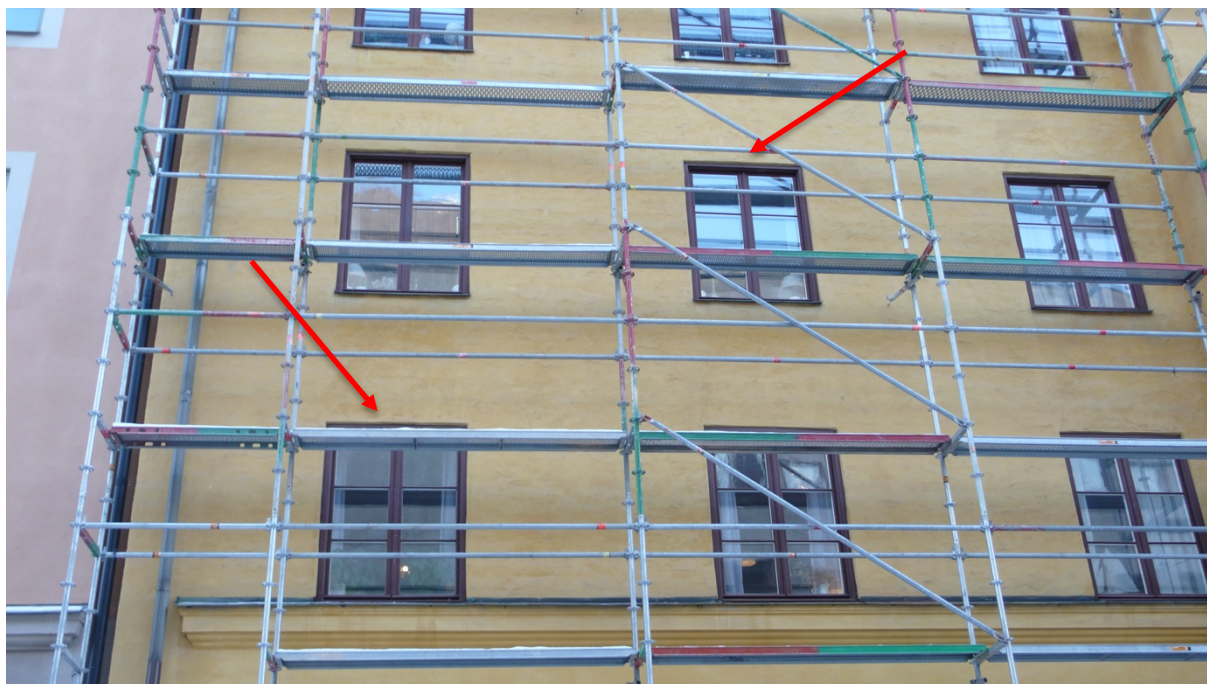
Lös och bom puts med risk för ras konstaterades i flera fönstersmygar. Bild 1-2.

Bild 1. Lös och bom puts med risk för ras konstaterades i flera fönstersmygar.

Puts: Säkerhetsknackning av lös puts omgående.
Hel omputs inom 2 år.
Fönster och balkongdörrar: Utvändig renovering inom 2 år.

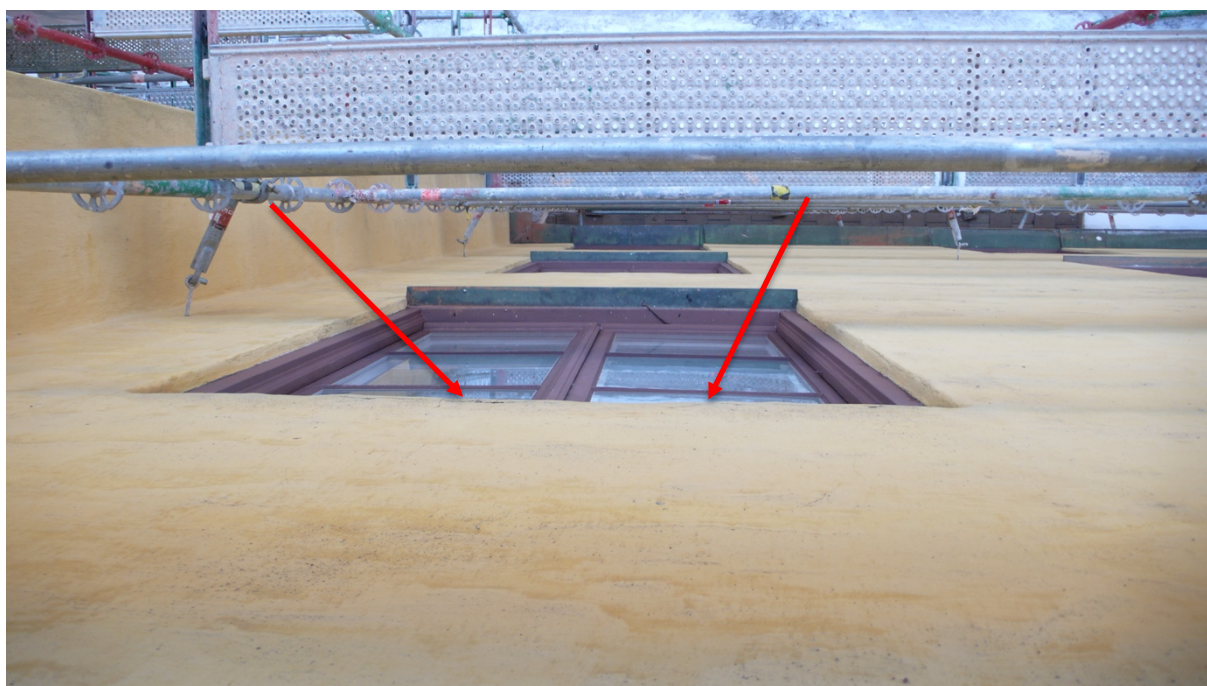
Bild 2. Lös och bom puts med risk för ras konstaterades i flera fönstersmygar.

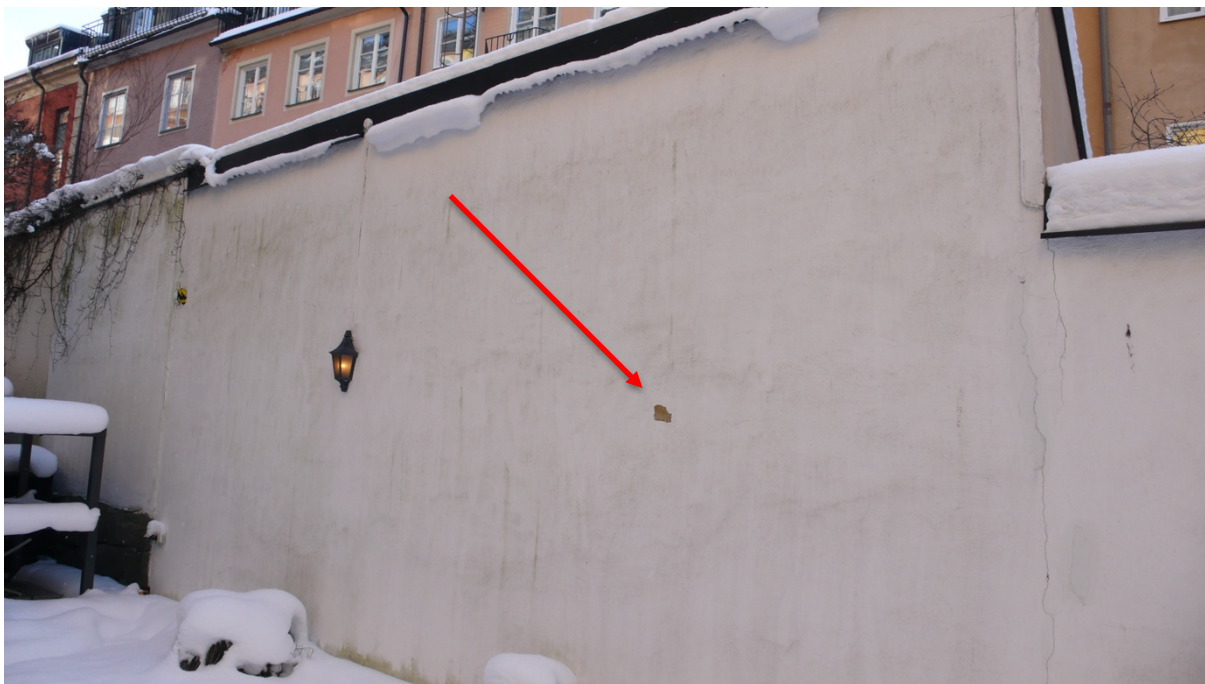
Lös och bom puts konstaterades i gårdsmur. Ytskikt flagar av. Bild 3.

Bild 3. Lös och bom puts konstaterades i gårdsmur. Ytskikt flaggar av.

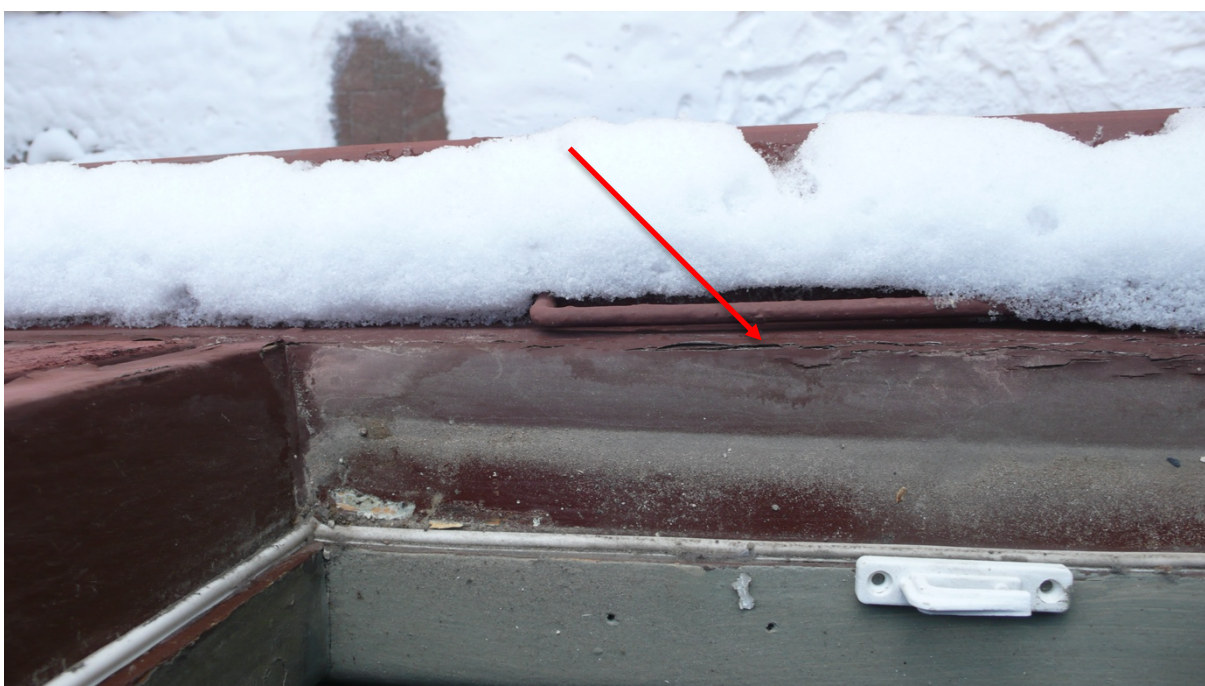
Flagnande färg och ytliga rötskador konstaterades, företrädesvis i nederdelar av fönsterpartier. Bild 4-5.

Bild 4. Flagnande färg och ytliga rötskador konstaterades, företrädesvis i nederdelar av fönsterpartier.

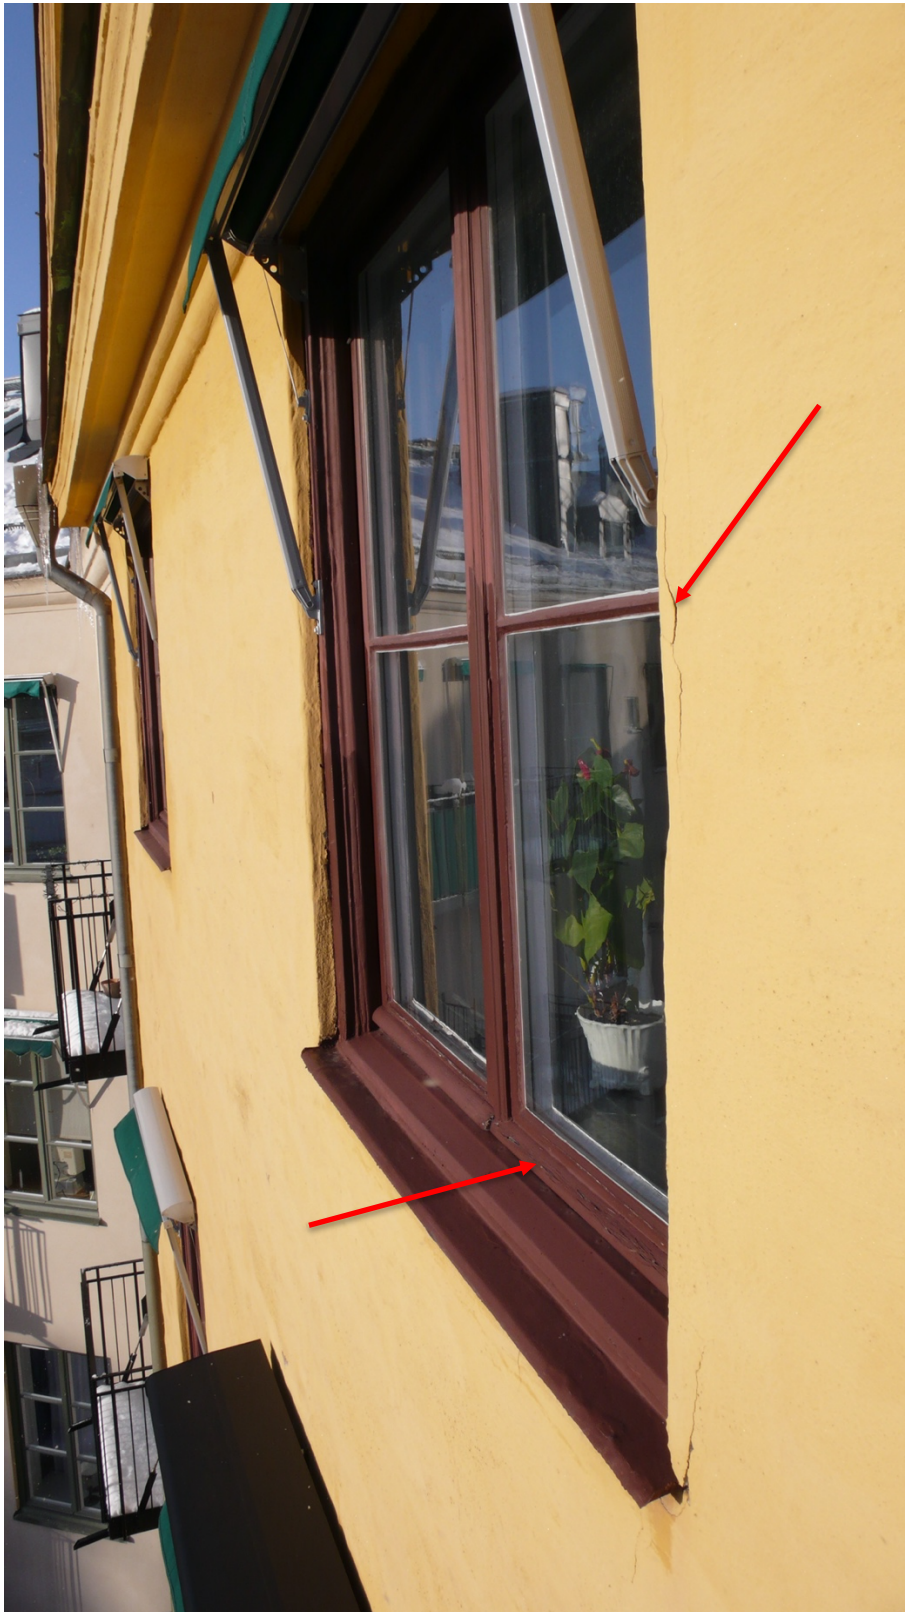
Bild 5. Flagnande färg och ytliga rötskador konstaterades, företrädesvis i nederdelar av fönsterpartier. Notera även putssprickan i fönstersmygen, rasrisk föreligger.
