Brf Näktergalen 27

Rådmansgatan 11

Statusbesiktning Fasad 2021-11-25

Roslagens Plåtkonsult AB

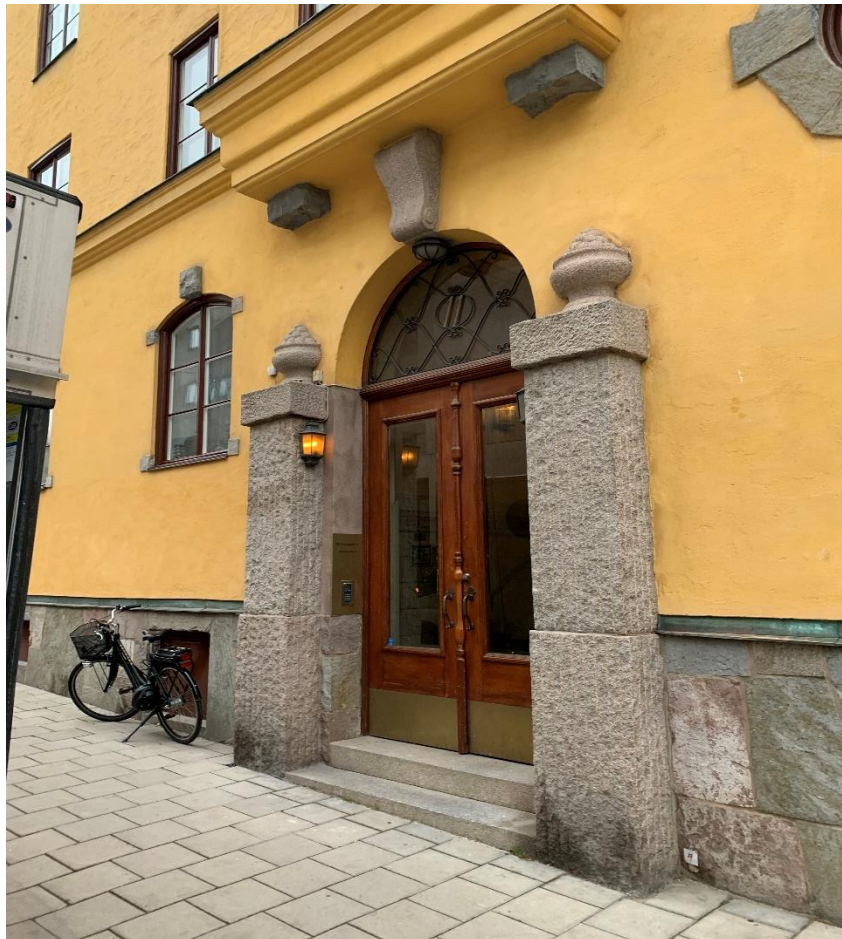
Bild 1

- Byggnadens entré är inramad med kolonner av granitsten
- Både mot gatan och mot gården finns stenutsmyckningar i putsfasaden på plan 1.

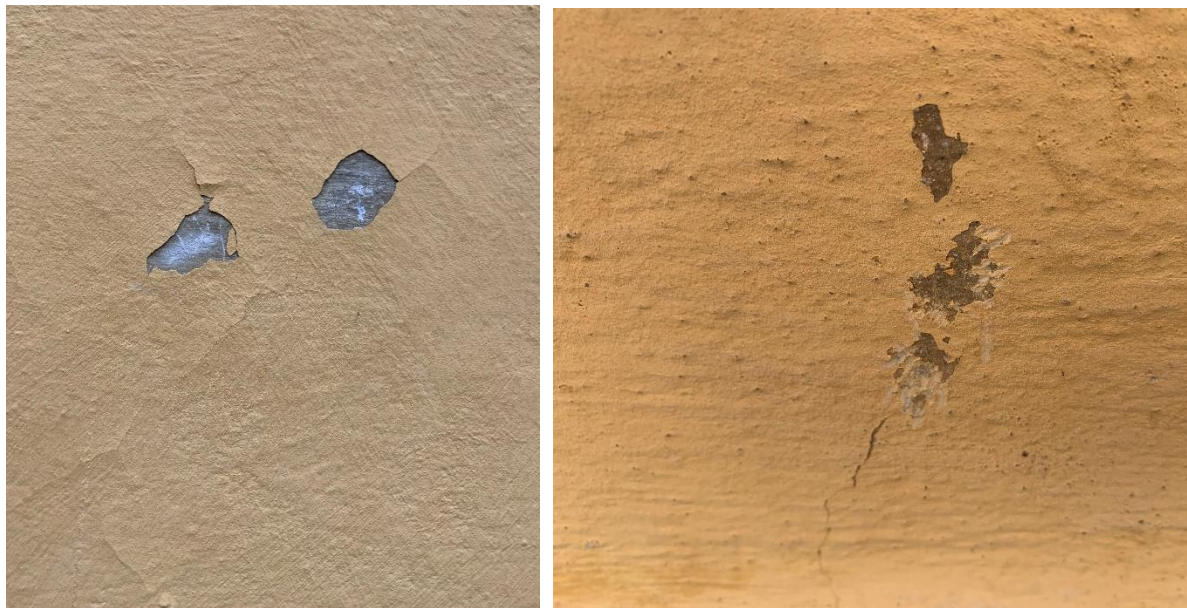
Bild 2+3

- Det yttre färgskiktet har dålig vidhäftning mot underliggande färgskikt. Gäller både slätputsade ytor på plan 1 och de slammade ytorna högre upp på fasaden

Alla befintliga färgskikt måste avlägsnas vid en kommande renovering på samtliga ytor. Vidhäftningen mot underliggande färgskikt är för dålig. Det underliggande färgskiktet är förgipsat och kan därav inte utföra underlag för nya skikt.

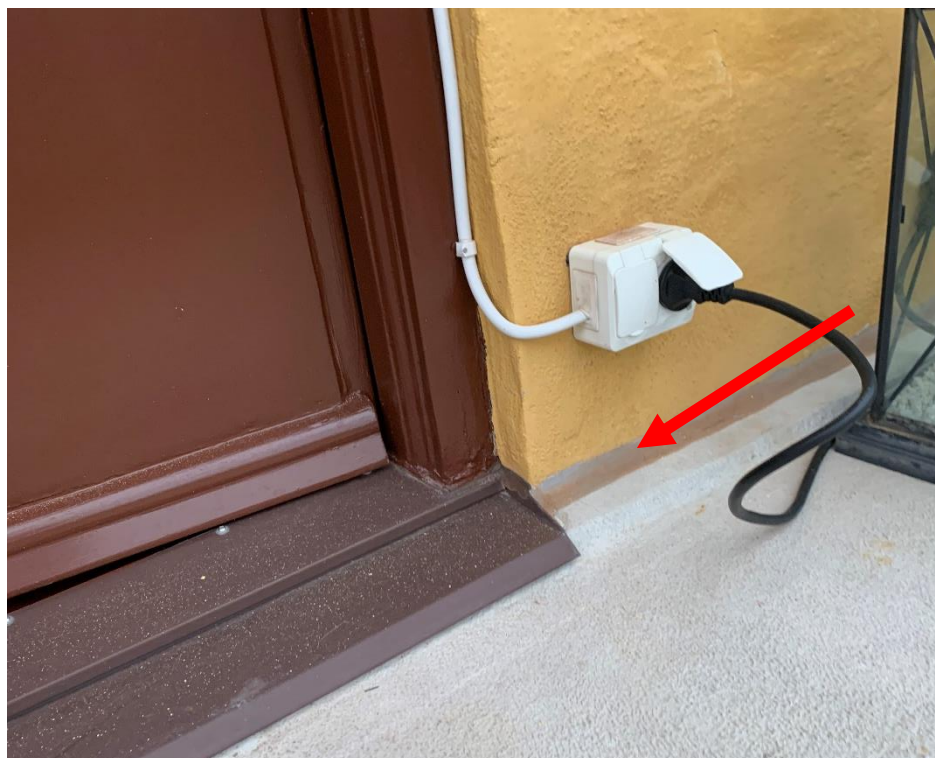
Bild 4

- Eftermonterade balkonger är ansluta med mjukfog mot den slammade fasaden

Över balkongplattor skall vid båda alternativen för putsåtgärd ett sockelbeslag av plåt anordnas. Justeringar av övriga befintliga plåtarbeten utförs också men jag bedömer det inte som att några generella utbyten av plåt i fasad är aktuellt. Stuprör kan vara undantaget där man byter ut dessa i sin helhet för att få ett enhetligt intryck.

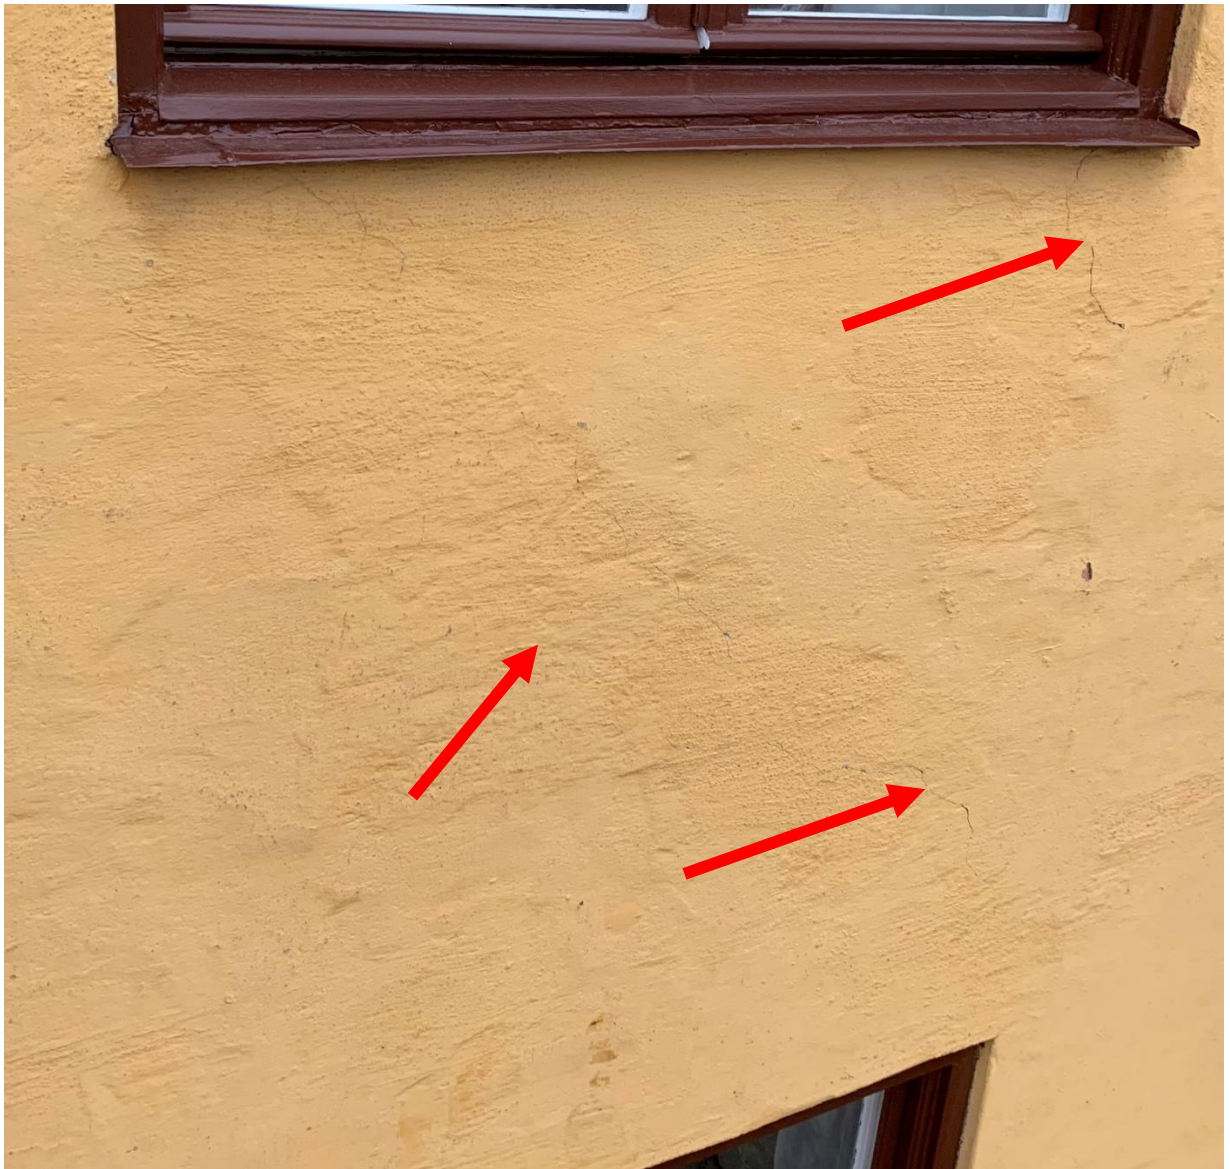
Bild 5

- Lagningar sedan tidigare renovering
- Sprickor och bomputs finns i relativt stor omfattning.

De slätputsade ytorna på plan 1 behöver bilas ner helt och omputsas både mot gatan och mot gården. Jag bedömer att dessa ytor har minst 40% bomputs.

För de slammade fasadytorna finns två alternativ. Med de ytor jag kunnat komma åt och kontrollerat bomputs på som underlag tillsammans med min okulära avsyning av fasadytorna i stort bedömer jag det som troligt att de slammade ytorna har 15-25% bomputs.

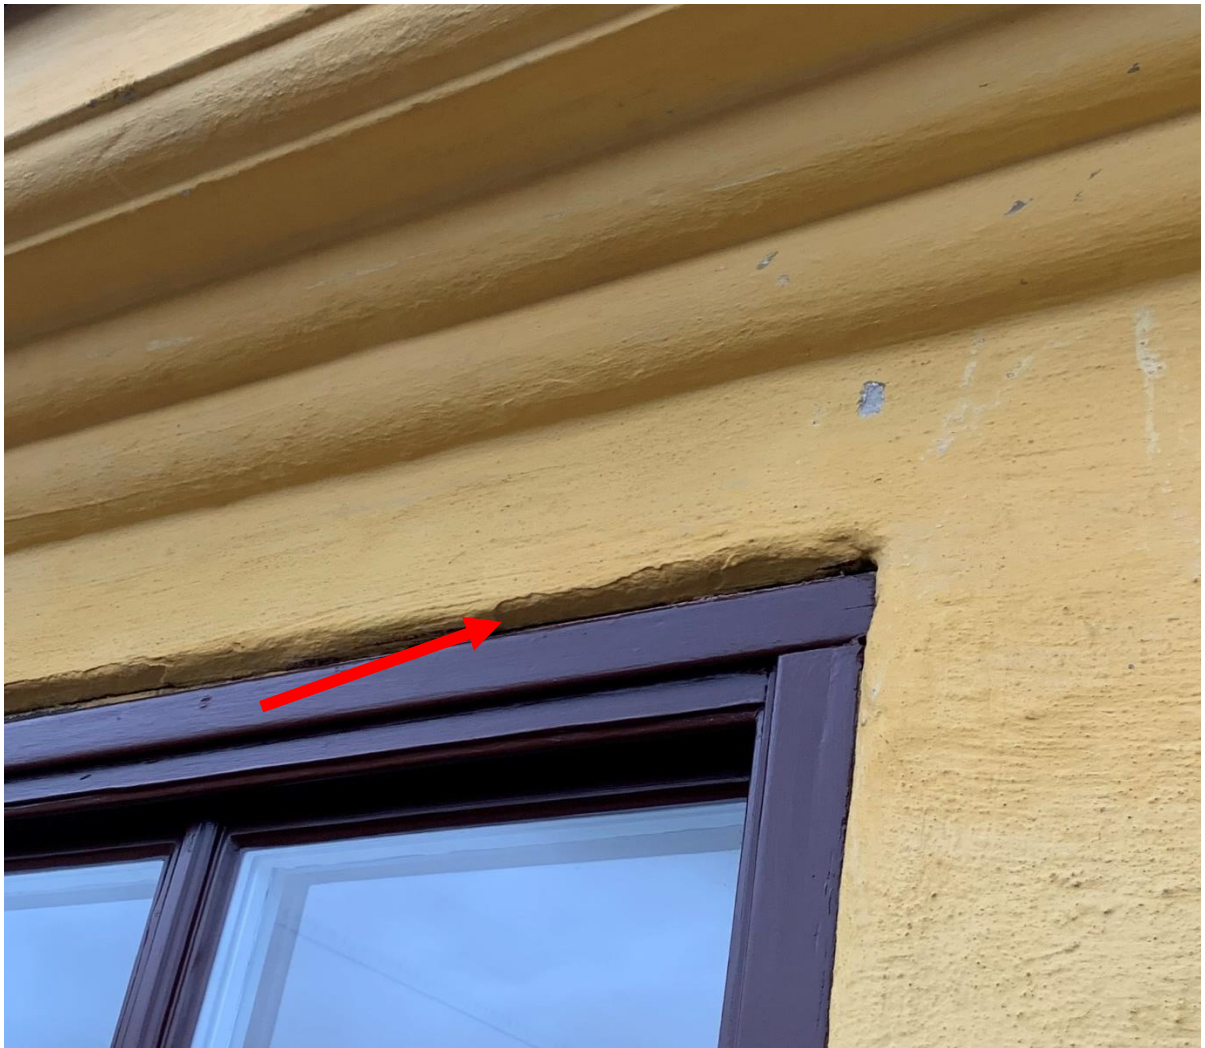
Bild 6

- I anslutning mot fönster (smygar) finns ofta sprickor och bomputs

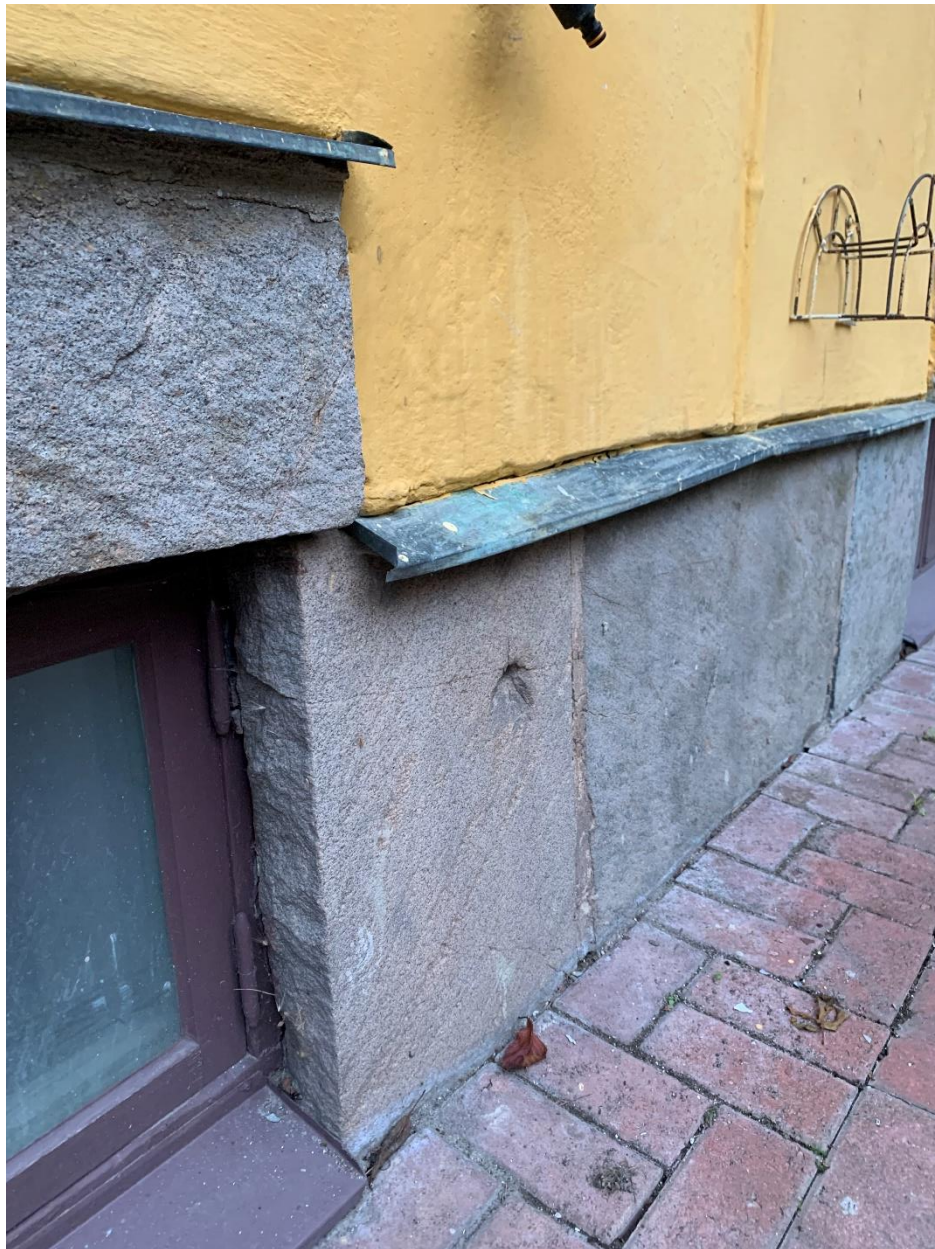
Bild 7

- Plåtarbeten är i ett fungerande skick, mindre justeringar utförs i samband med en putsrenovering
- Stenytor är i ett gott skick, fogkomplettering utförs i samband med en putsrenovering

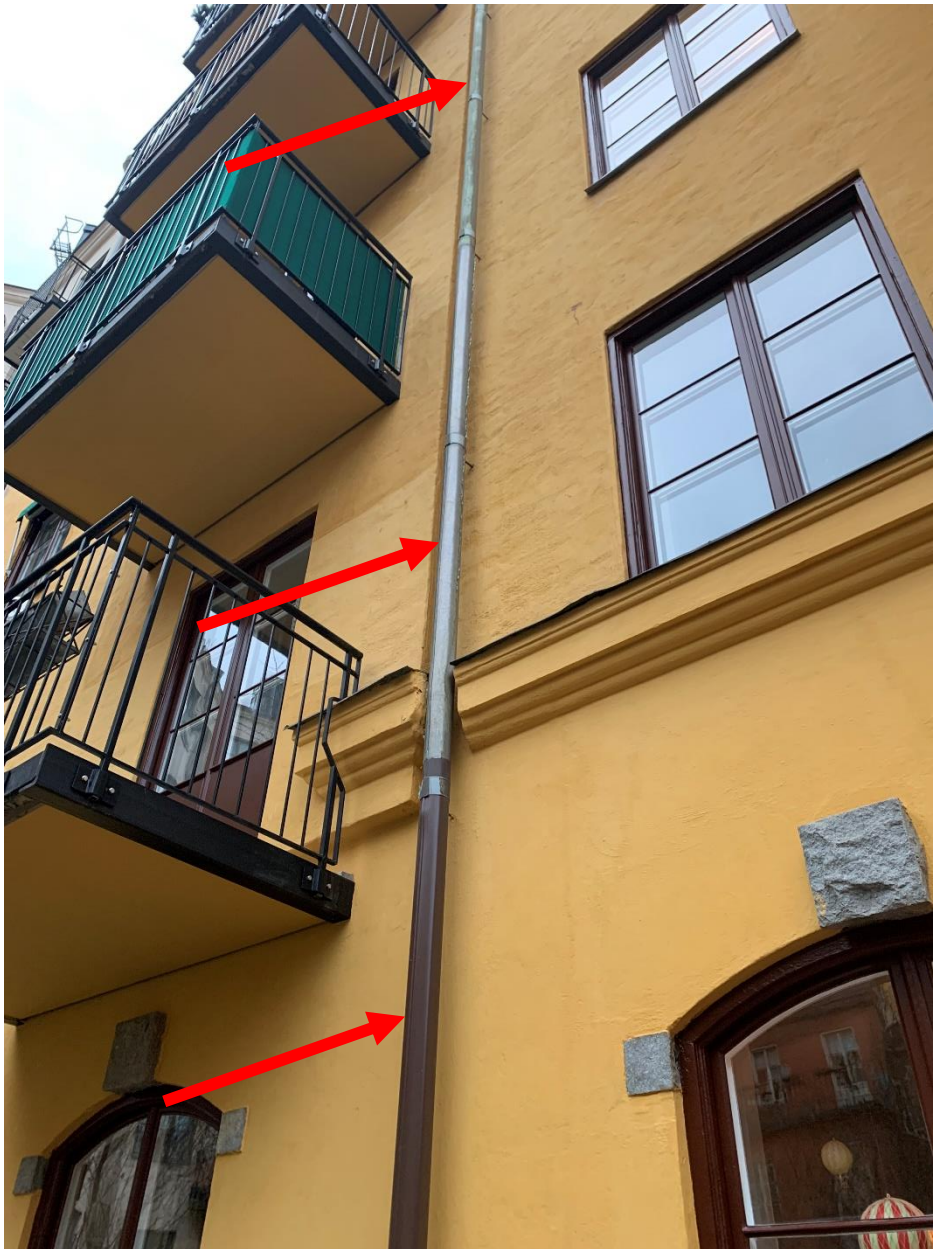
Bild 8

- Stuprör är från början av koppar, bytta delar av plastisol behandlad plåt som flagar. Nyare delar mot mark i brun lackad plåt.
